Ústup litorálních porostů na rybníku Bažina (PR Vrbenské rybníky)

Decline of the littoral vegetation on the Bažina Pond (Vrbenské rybníky NR)

Richard Svidenský⁽¹⁾ • Hana Čížková⁽¹⁾ • Andrea Kučerová⁽²⁾

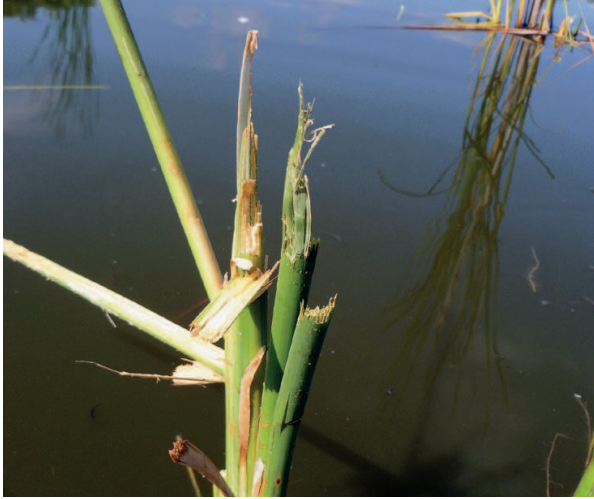
Obr. 2 – Orobinec úzkolistý (*Typha angustifolia*) je v rozvolněných porostech často poškozován okusem (foto R. Svidenský 14. 8. 2013).

Fig. 2 – In sparse stands, *Typha angustifolia* is frequently damaged by grazing (photo by R. Svidenský 14. 8. 2013).

v rozvolněných porostech často nesly známky okusu (obr. 2 v barevné příloze č. 6). U žádného z trsů vyšetřovaných pohmatem jsme nezjistili plagiotropní oddenky vyrůstající mimo trs. V rozvolněných porostech v jižní části rybníka se vyskytovaly také vyvrácené, částečně plovoucí trsy s živými nadzemními výhony. Vrcholové pupeny oddenků na těchto trsech byly uhnílé či vylomené. V některých trsech byly v rozkladu i celé segmenty oddenků prorůstajících z vnitřku k povrchu trsu. Tyto trsy zapáchaly organickými kyselinami (tj. pachem vznikajícím též při silážování), jejichž tvorba doprovází rozklad pletiv bohatých na sacharidy. Kořeny prorůstající na povrch trsů byly krátké a tlusté a často měly odumřelé špičky (obr. 2, 3 v barevné příloze č. 6). V jednom případě jsme zaznamenali oddenek ukousnutý živočichem (obr. 3 v barevné příloze č. 6).

V rozvolněném porostu s častými známkami okusu (obr. 2 v barevné příloze č. 6) byly v nočních hodinách opakovaně zachyceny husy velké (*Anser anser* L.) v kontaktu s rostlinami orobince úzkolistého (obr. 5 v barevné příloze č. 7), snímaný trs byl následně nalezen poškozen okusem. Aktivita hus se zřejmě podílí nejen na redukci mladých semenáčků orobince (zejména v roce 2010

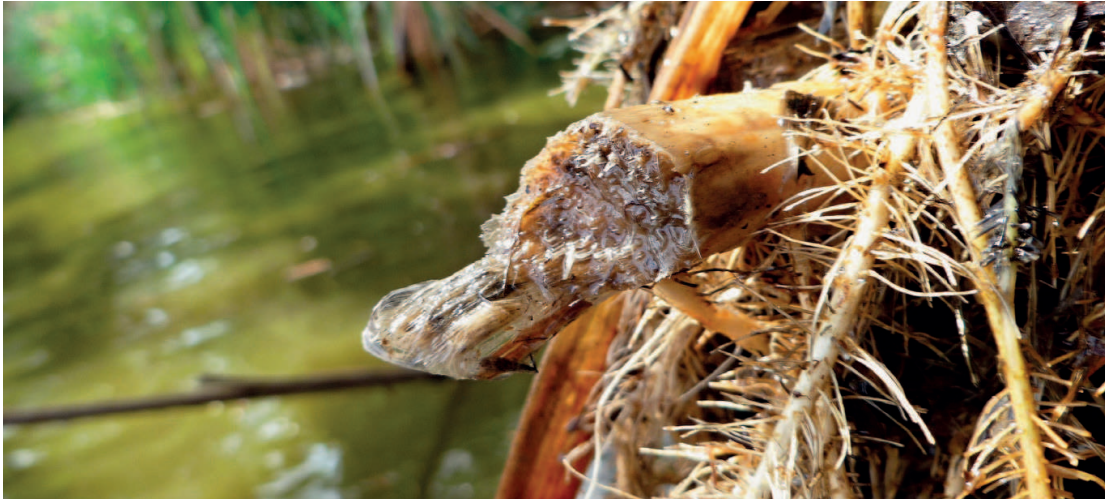
Obr. 3 – Segment oddenku orobince širokolistého (*Typha latifolia*) uhnívající po ukousnutí jeho apikální části živočichem (foto R. Svidenský 14. 8. 2013).

Fig. 3 – Rhizome segment of *Typha latifolia* rotting as a result of grazing by an animal. Anatomical characteristics of roots indicate toxic environment (photo by R. Svidenský 14. 8. 2013).

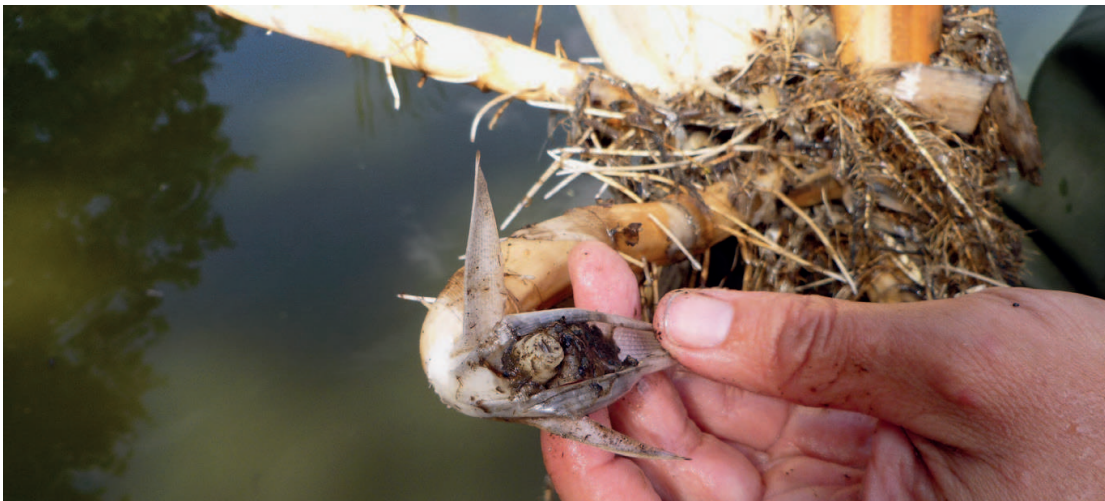
Obr. 4 – Kořenový systém vyvráceného trsu orobince širokolistého (*Typha latifolia*). Některé oddenky měly odlomené vrcholové pupeny. Anatomické znaky kořenů indikující toxické prostředí – laterální kořeny jsou krátké, tlusté, nevětvené a mnohdy mají odumřelé špičky (foto R. Svidenský 14. 8. 2013).

Fig. 4 – Root system of an uprooted clump of *Typha latifolia*. Some rhizomes had broken apical buds. Anatomical characteristics of roots indicate toxic environment: lateral roots are short, thick and unbranched and frequently have dead tips (photo by R. Svidenský 14. 8. 2013).

Podzemní části rostlin může oslabovat svojí činností rybí obsádka. Vliv amura bílého můžeme s největší pravděpodobností vyloučit, protože podle informací hospodařící firmy Lesy a rybníky města Českých Budějovic, s. r. o. býložravé ryby nebyly v minulosti ani recentně do rybníka vysazovány. Při terénním šetření jsme však pozorovali činnost kaprů v rozpadajících se porostech litorálu jihovýchodního cípu rybníku. Hlavní potravou kapra je zooplankton a zoobentos. Tyto organismy v anoxických podmínkách cíleně vyhledávají kořenové systémy vodních makrofyt, které využívají nejen jako úkryt, ale také jako zdroj kyslíku. V takovémto prostředí se předmětem zájmu ryb stává povrch kořenového systému vodních makrofyt, ve kterém se vyskytuje prokazatelně více zoobentosu než na volném dně (Hargeby et al. 1994, Ságová-Marečková & Květ 2002). Poškození ze strany kaprů tedy spočívá ve vylamování vrcholových pupenů oddenků v povrchové vrstvě sedimentu, což omezuje vegetativní rozrůstání trsů (obr. 4 v barevné příloze č. 6).

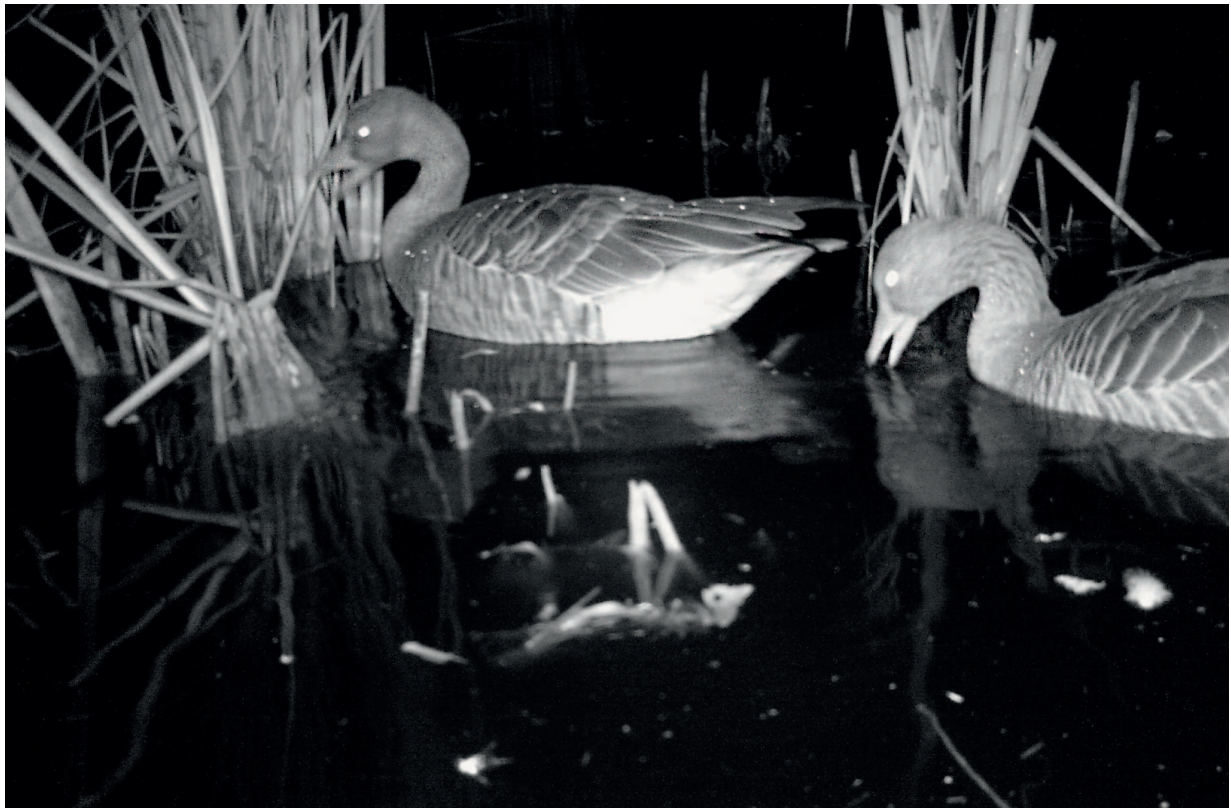
Obr. 5 – Záznam z fotopasti (SG-007 infrared wildlife trail camera) nainstalované v jihovýchodním cípu rybníka v rozvolněném porostu orobince úzkolistého. Husy velké navštěvují porosty v noci a spásají výhonky (© R. Svidenský, 13. 9. 2013).

Fig. 5 – Record from a SG-007 infrared wildlife trail camera installed in a sparse stand of *Typha angustifolia* at the south-eastern corner of the fishpond. Greylag geese (*Anser anser*) visit the stand at night and feed on the shoots (© R. Svidenský, 13. 9. 2013).

po letnění), ale i na spásání mladých vegetativních výhonků orobince úzkolistého. Tento závěr podporuje také pozorování aktivity husy velké v roce 2011, jejíž početné hejno v polovině srpna zdevastovalo okusem porosty orobince úzkolistého, úspěšně obnovené při předchozím letnění (viz též kapitola Historie stavu porostu v úvodu).
